Vol. 3 — N° 1
Enero 2024

Reporte de caso

Uso de fibra de polietileno Ribbond® como refuerzo para rehabilitación de diente vital con fisura profunda y extensa

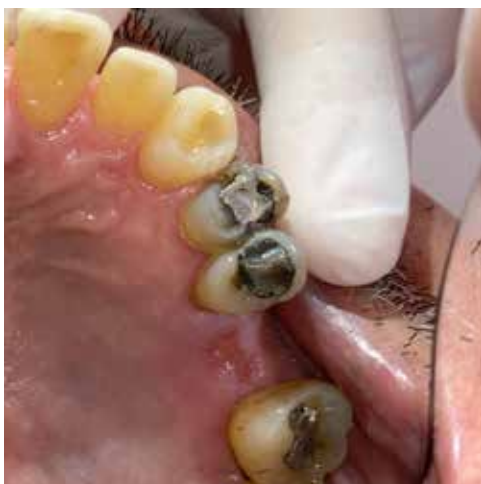
Al examen clínico se observa el diente 2.4, presenta amalgama oclusal Charlie en adaptación marginal y presencia de cracks mesial y vestibulodistal (Figura 1).

El plan de tratamiento indicado es su reemplazo por una incrustación de cerámico MOD. Se realiza toma de radiografía inicial y se observa un ensanchamiento del espacio periodontal apical (Figura 2).

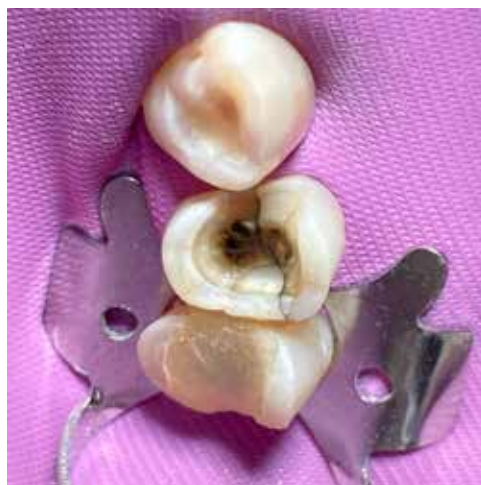
Se realizan los test de vitalidad pulpar, siendo el diagnóstico pulpa normal y ausencia de dolor a la percusión. Se continúa con la eliminación de la restauración defectuosa, donde se observa una fisura con extensión mesiodistal completa profunda (Figura 3).

Se realiza sellado inmediato de la dentina con adhesivo Optibond™ FL y se provisiona con Resina provisoria Systemp Inlay para controlar en una siguiente sesión la aparición de sintomatología. Transcurrida una semana, y en ausencia de sintomatología, se decide utilizar un refuerzo de polietileno (Ribbond®) para la unión del rasgo de fractura en el piso pulpar y una posterior restauración directa de resina compuesta (RC). Se realiza la técnica adhesiva con Optibond FL, adhesivo de cuarta generación. Se coloca una capa de RC Filtek™ Z350 XT sin polimerizar en el piso de la preparación cavitaria y se posiciona un trozo de fibra Ribbond® impregnado en adhesivo sin carga de baja viscosidad (Fortify™) en sentido palatovestibular (Figura 4). Después de fotopolimerizar por 20 segundos, se procede a agregar la siguiente capa de RC e incorporar un segundo trozo de Ribbond en el contorno de la pared distal (Figura 5), siguiendo el mismo procedimiento anterior.

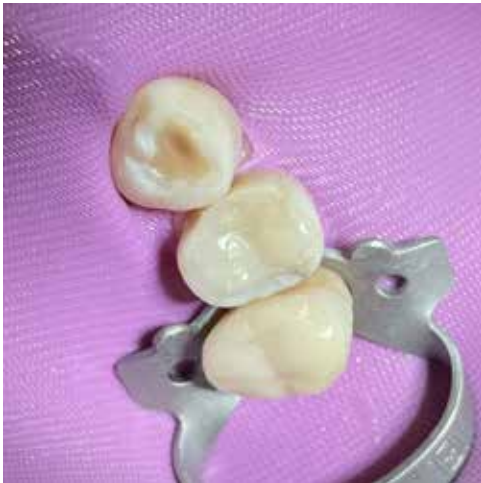
Se finaliza con la restauración directa con RC (Figura 6).

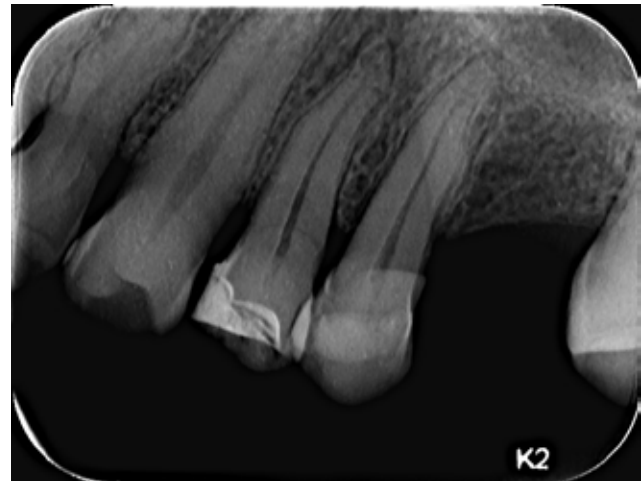
Se lleva a cabo control clínico y radiográfico una semana después de la rehabilitación, donde se observa el diente sin sintomatología y un ensanchamiento del espacio periodontal apical similar a la radiografía inicial, se deja con seguimiento por dos semanas. Se realiza segundo control, observándose disminución del ensanchamiento del espacio periodontal apical (Figura 7). Se planifica derivación a TTM para evaluación y control de factores de riesgo.
